高性能赤外線カメラによる

剥落調査マニュアル

一般社団法人 赤外線画像診断研究協会

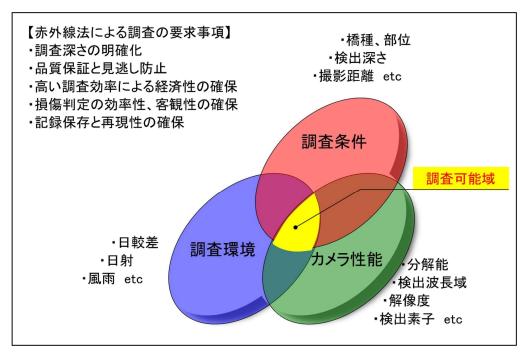
図解 4 は赤外線法による調査結果の精度(品質)に影響を与える要因とその関係性を 視覚化したものである。赤外線法は、調査対象とする構造物や検出限界となる深さなどを 把握した上で、調査適用範囲を設定する必要があり、目的および環境に適した赤外線カメ ラを選定することが重要となる。また、調査対象の気象特性や、現地の熱環境を把握する ことで、調査品質を確保できる時間帯に調査を確実に実施することが肝要となる。

図解ー 4 赤外線法による調査結果の精度(品質)に影響を与える項目

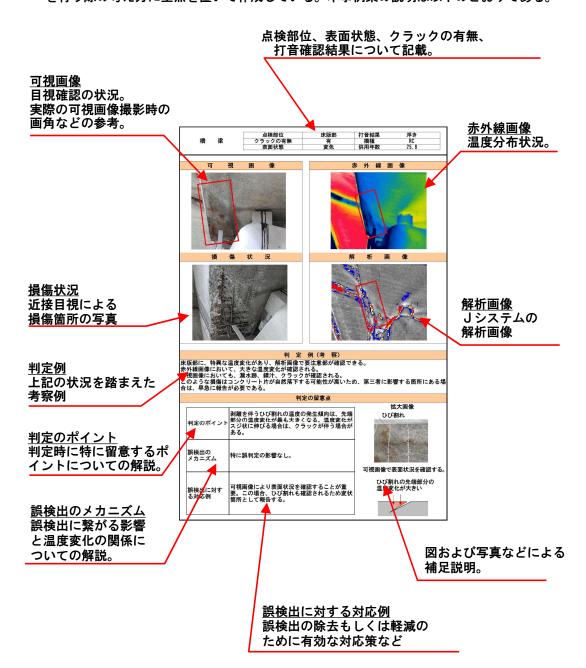
赤外線カメラによる点検では、変状箇所のみの温度変化だけを検出できる例のほうが少ない。常に剥落の可能性と誤検出の可能性について意識する必要がある。事例では、判定を行う際の考え方に重点を置いて作成している。本事例集の説明は以下のとおりである。
